鴨川上流の巨大柵、これ何？

実は…豪雨時の流木止め

下流の水位上昇、橋脚破損食い止め

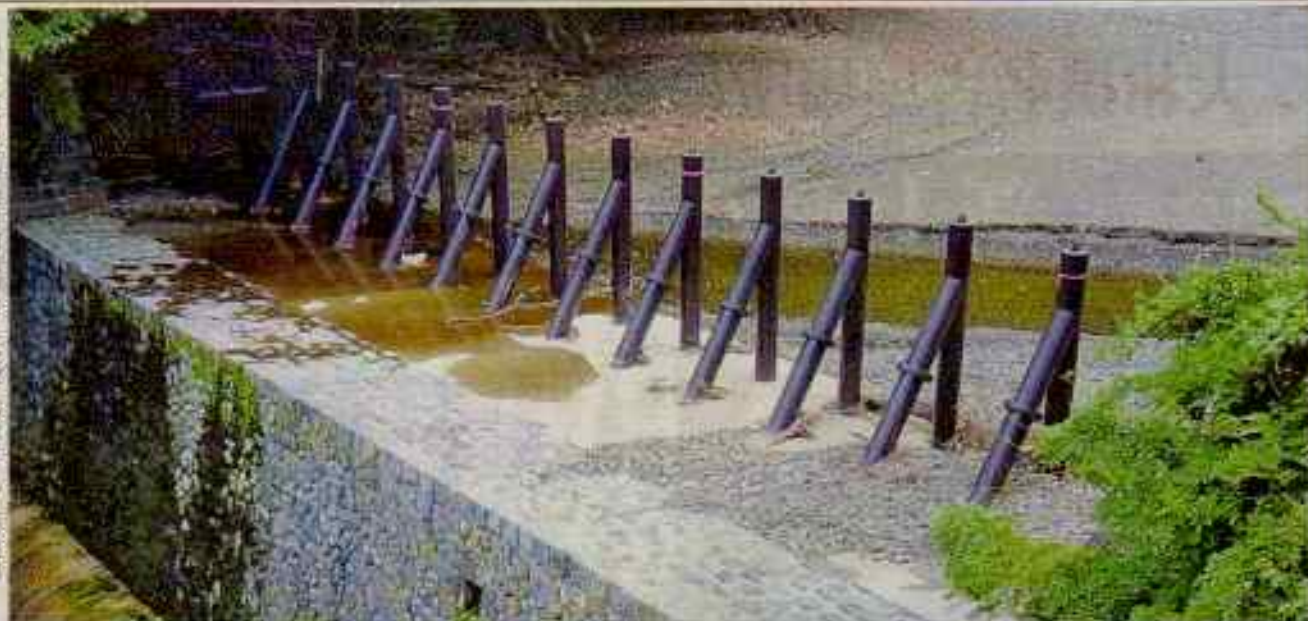
(京都市北区雲ヶ畑)

鴨川上流部の中津川向山砂防えん堤に設置された構造物

この柵は、京都市産業大総に被害を及ぼす恐れがある台グラウンドから約1・2km。橋脚や護岸を傷つけた。北の「中津川向山砂防えん堤」(北区雲ヶ畑)にありするほか、木々の回収費り、高さ約3mの構造物15基が幅約30mにわたってずらりと並ぶ。20年度に約5千万円かけて砂防えん堤に整備されたのが柵状の「流木止め」だ。

府河川課などによると、設置の背景には、近年頻発している豪雨の影響がある。2013年の台風18号や18年の台風21号などで、山間部では大規模の倒木被害が発生。激しい雨に見舞われるたび、倒れた木々が川に落ち、三條など下流の市中心部まで大層に流れ着く事態が起きていた。

流木が橋脚などに引っ掛かる時、水が流れにくくなる。水位が上昇し、市街地

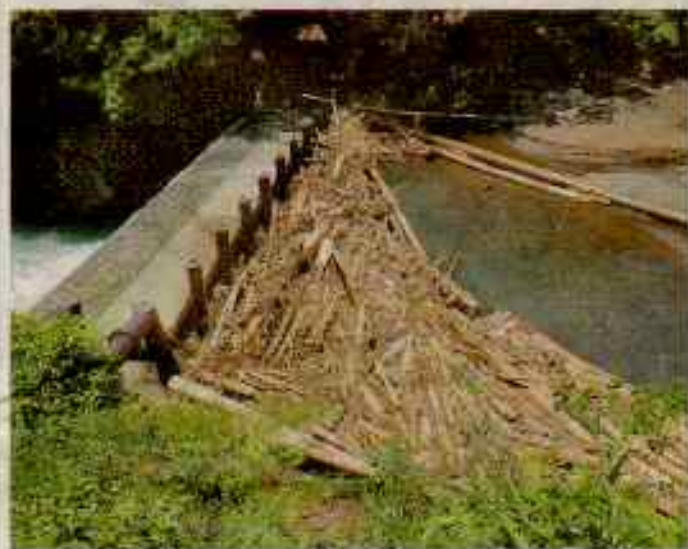
2021年5月の大雨時に大量の木々を食い止めた「流木止め」
